# ВОЛС в заботливых руках

Высокий уровень эксплуатации волоконно-оптических линий связи подразумевает их постоянное поддержание в рабочем состоянии за счет плановых ремонтов и минимизации затрат времени на восстановление после аварий. Немалый опыт работы в этой области накоплен Киевской городской дирекцией Укртелекома.

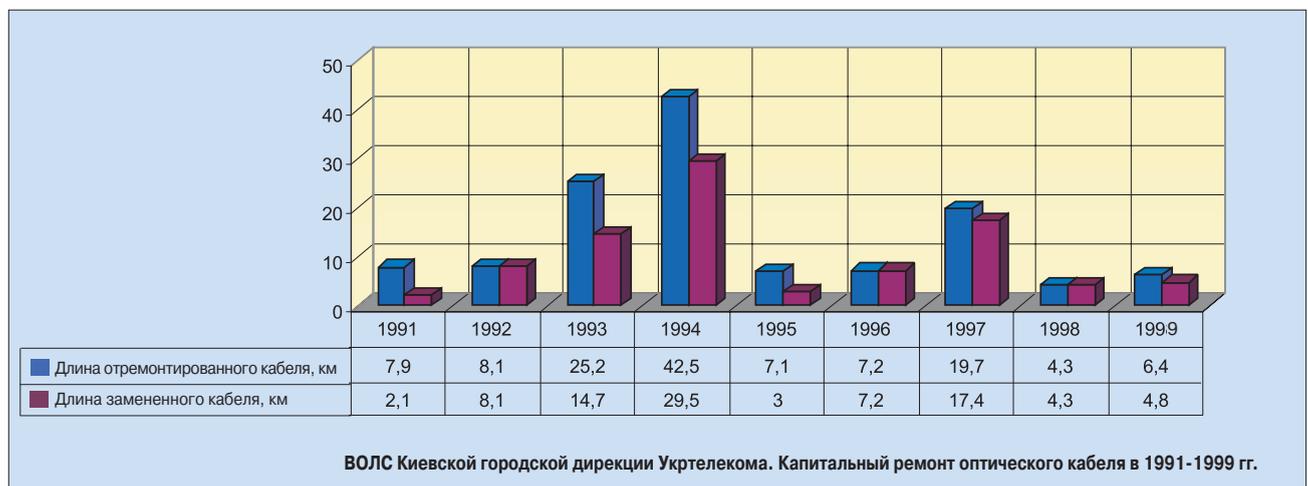
не весь кабель, а лишь отдельные его участки (см. рисунок). Работа усложнялась тем, что на разных строительных длинах повышенное километрическое затухание наблюдалось на разных волокнах. В подобных случаях при монтаже муфт приходилось скрещивать волокна, и по окончании ремонта восстанавливались не все ОВ, а, скажем, шесть из восьми.

Естественно, при капитальном ремонте ставилась задача восстановить кабель с минимальными затратами. Поэтому, по возможности, заменялся

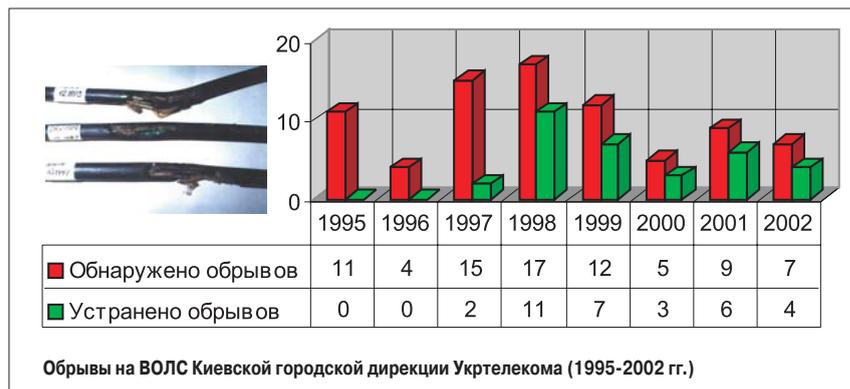
Как показывает диаграмма, отражающая количественное соотношение обнаруженных и устраненных обрывов ОВ в Киеве с 1995 по 2002 г., в 1995—97 гг. была устранена лишь малая доля обнаруженных обрывов, что объясняется недостаточностью штата группы ВОЛС, большими объемами вводимых в эксплуатацию ОК и достаточно большими объемами капитального ремонта ОК.
